Vady svarů

Vady svarů na OK a ventilátorech se vyskytují především tam, kde je z nějakého důvodu omezen svářeči přístup.

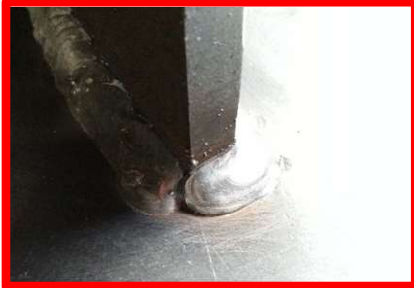
Vadou s nejčastějším výskytem je dle ISO 5817 „Vadné napojení – 517“. Lze ji objevit jak na kolech, tak i na spirální skříně či jiných podskupinách ventilátoru.

517 – FW ovaření konce lopatky (svar S)

Veškeré objevené vady je nutno důkladně odstranit, především broušením a opravované místo opětovně zavařit, pokud to typ vady vyžaduje. Např. pór nejprve vybrousíme a následně provedeme opravný svar.

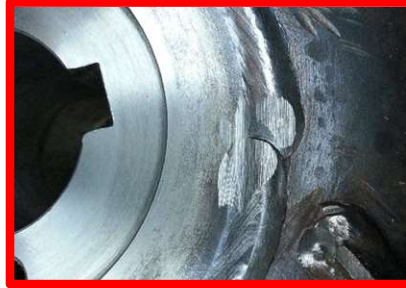
517 – BW náboj uvnitř (svar V)

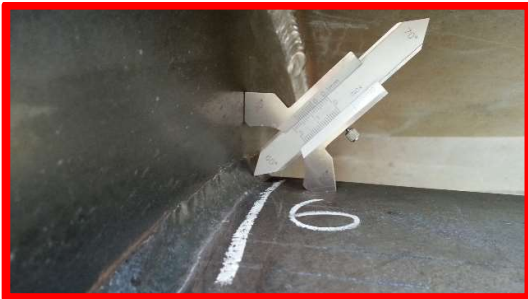
Svařování koutových svarů v poloze PB při nesprávném vedení hořáku může způsobit „Nadměrnou asymetrii FW – 512“ (např. svar lopatky a desky, stěny a pláště spirální skříně, boky stoličky apod.)

512 – FW svar lopatky a nosné desky (svar S)

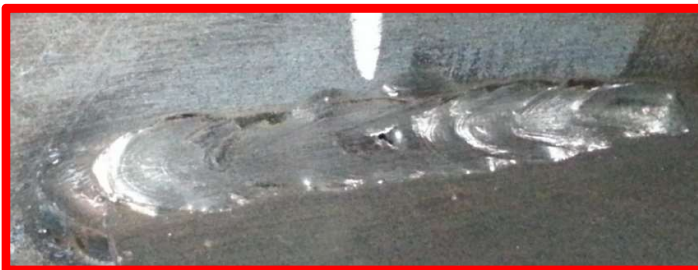
Špatné vedení hořáku může být i příčinou výskytu jednotlivých pórů. Oproti tomu skupinu pórů mívá za následek nedostatek ochranné atmosféry (vyčerpání tl. láhve, poškozený svazek, znečištěná hubice), popřípadě výskyt mastnoty či zbytků nátěrů.

2017 – povrchový pór

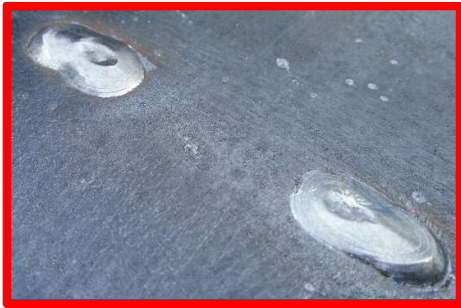
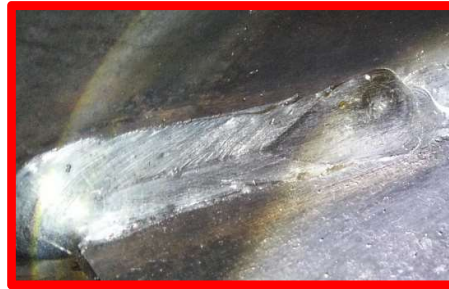
Staženiny (202) otevřené (2025) nebo uzavřené (2024) jsou většinou způsobeny, pokud je konec svaru vystaven jen velmi krátkému vlivu ochranné atmosféry (spěch svářeče – rychle oddálí hubici, nevhodné nastavení dofuku).

2024/2025 – děrový svar a svar S OK

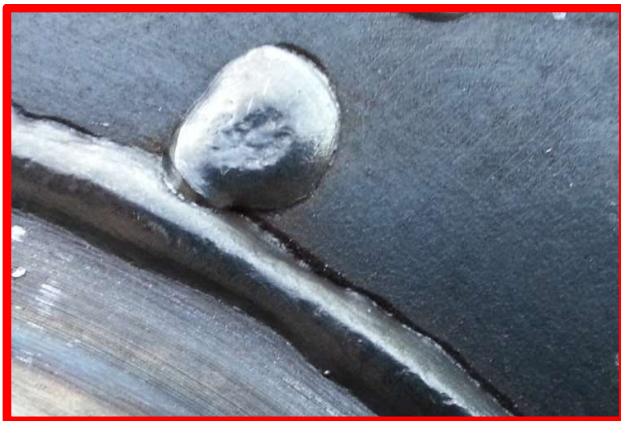
Zápal souvislý (5011) či nesouvislý (5012) se vyskytuje u FW i BW. Příčinou bývají nevhodně volené svařovací parametry či nesprávně vedený hořák.

5011/5012 na OK s děrovými svary a samostatnou dýzou
